Acheté le 05/05/16 voici l'état de l'annexe le 05/05/18 soit après 30 mois dont :

L'ensemble est en hypalon recouvert dès le début d'une protection.

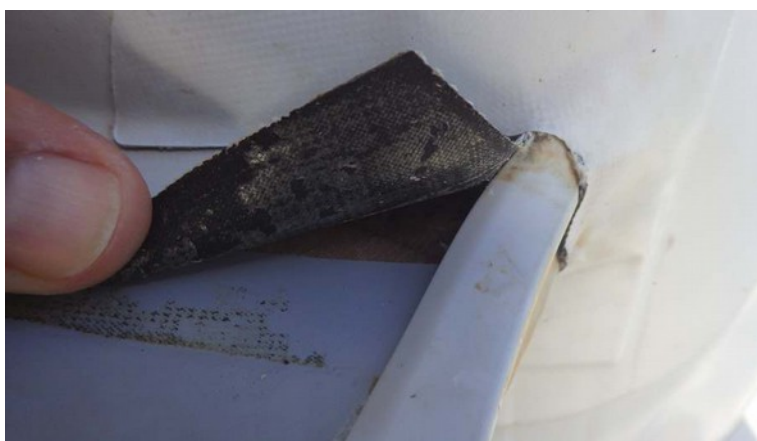
Le tableau arrière se décolle. En haut et en bas, ce qui entraîne des fuites.

Un exemple de décollement du tableau arrière.

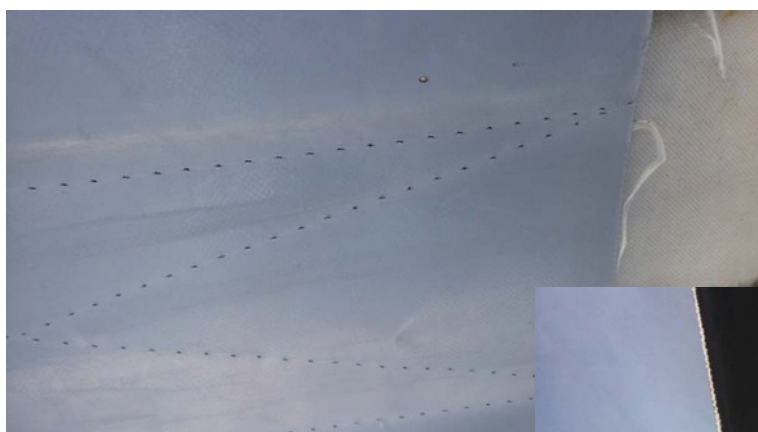
Le système qui tient le plancher en place se découd.

Disparition des coutures entre les planches et usure du revêtement (noir devient blanc)

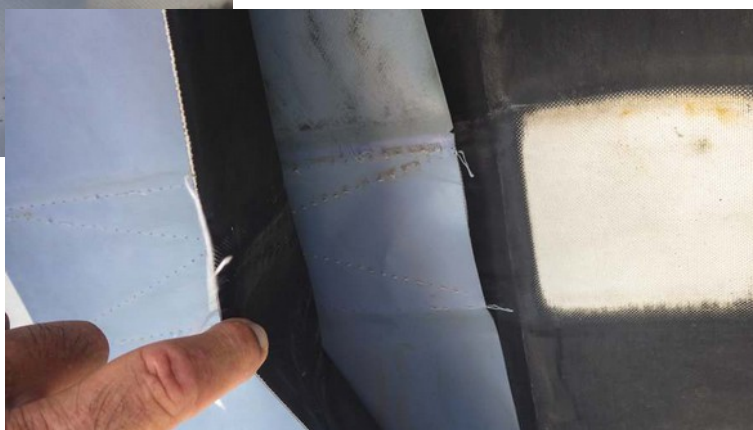
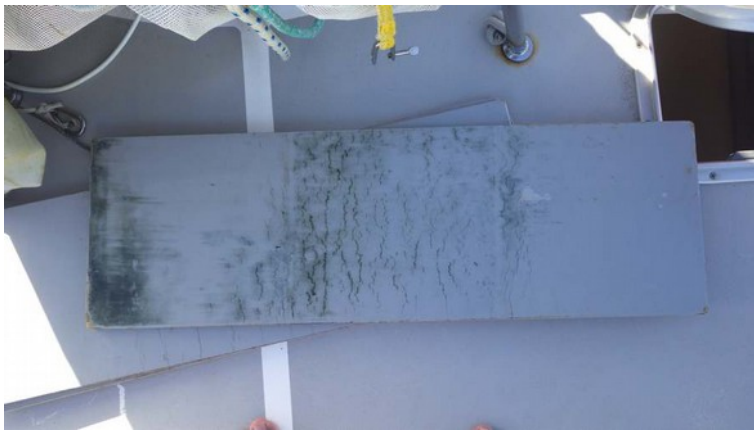
Le plancher se désintègre. Puis une des planche se rompt.

CP et peinture de mauvaise qualité. Photo prise quelques jours avant que la planche ne se scinde en deux.
